45

Quaderns d'estructures

Desembre 2012

Patología estructural: rotura de una jácena de madera de 100 años por «vicios ocultos» en su interior

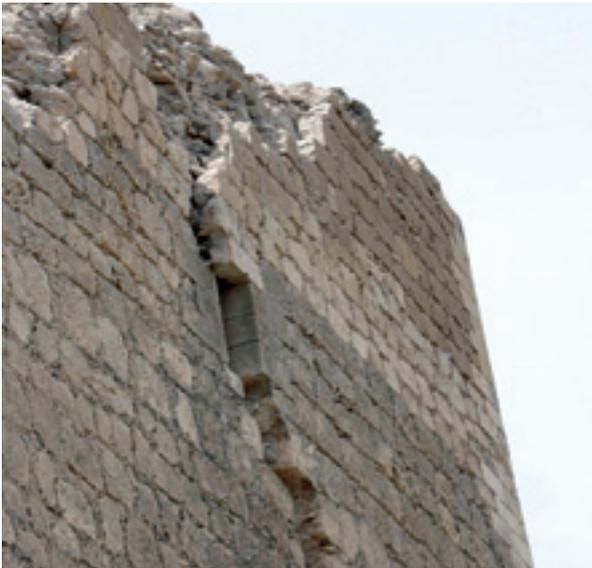
Figura 5. Pared del castillo agrietada en la dirección del movimiento observado, mostrando un desplazamiento de algunos centímetros.

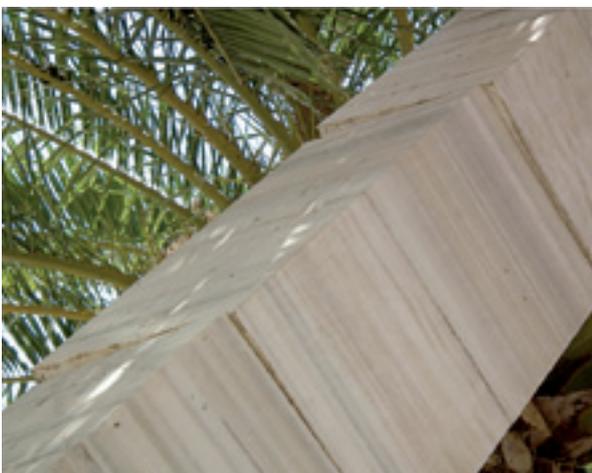
Figura 6. Obelisco de la Plaza del Paso Blanco, donde se observó la rotación de alguno de los bloques que lo componen.

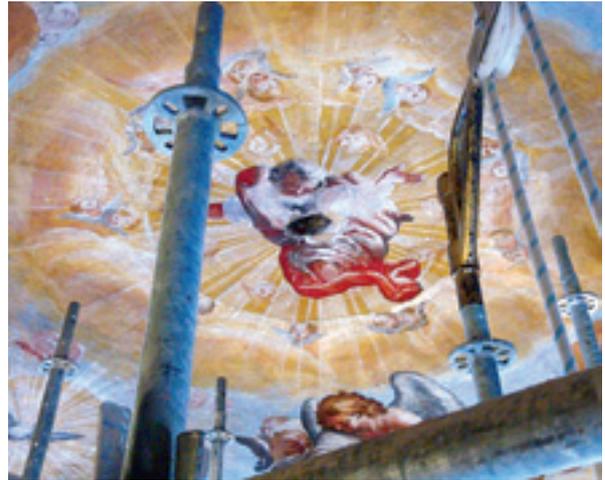
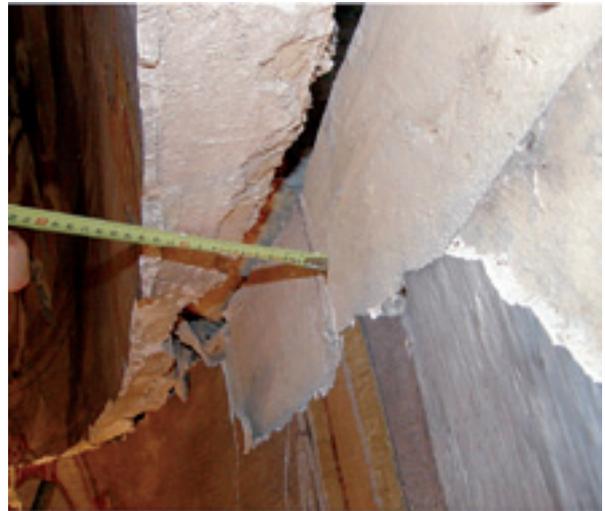
Figura 7. La capilla de Nuestra Señora del Rosario. La cúpula quedó desplazada de los muros que la sostienen unos 15 cm, después de producirse el terremoto.

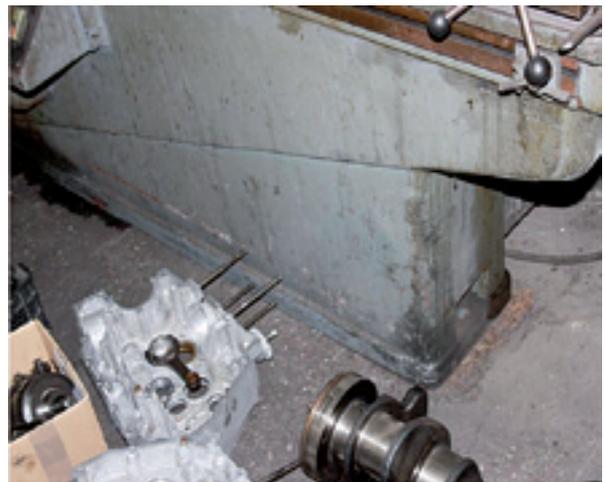
Figura 8. Máquinas pesadas quedaron desplazadas unos centímetros después del terremoto.

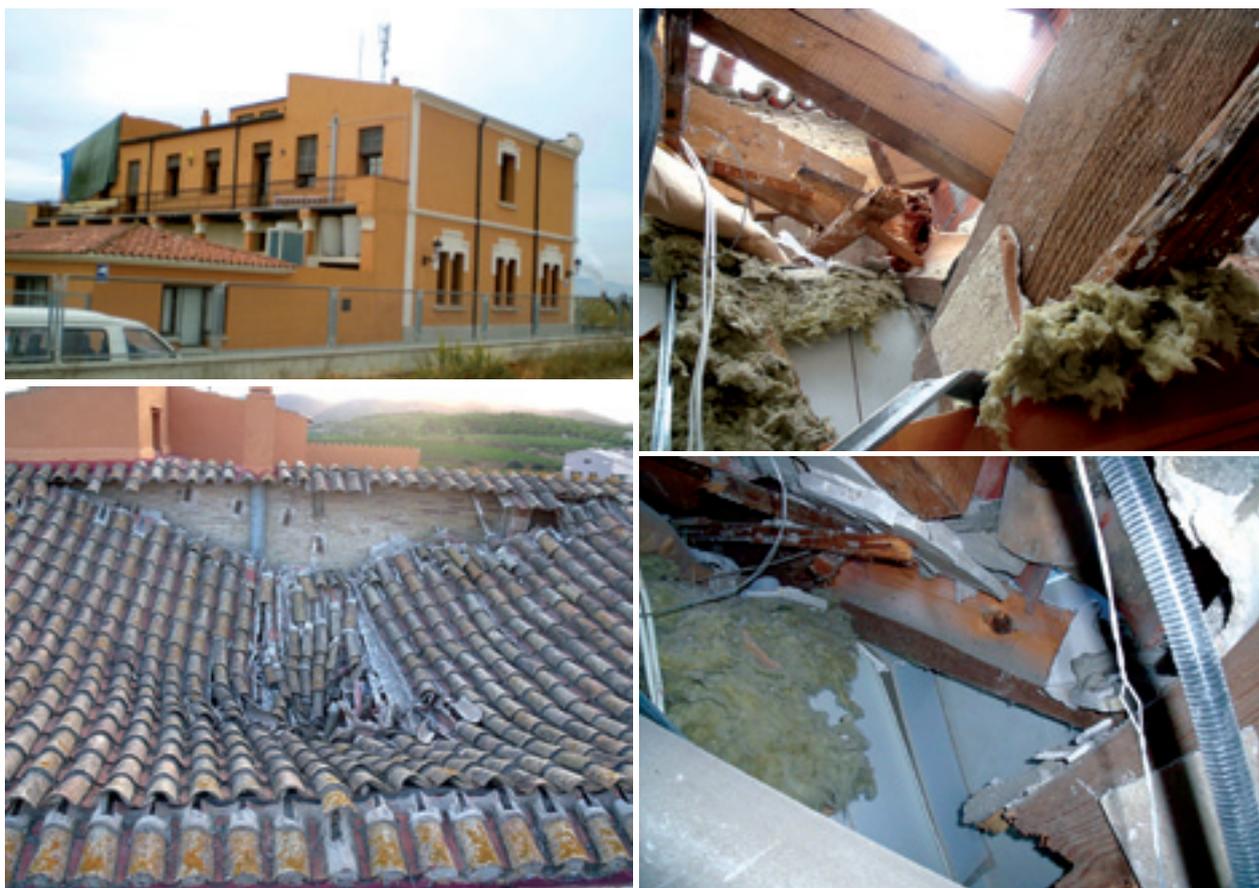
Figura 1. Imágenes del siniestro desde el exterior y desde el interior.

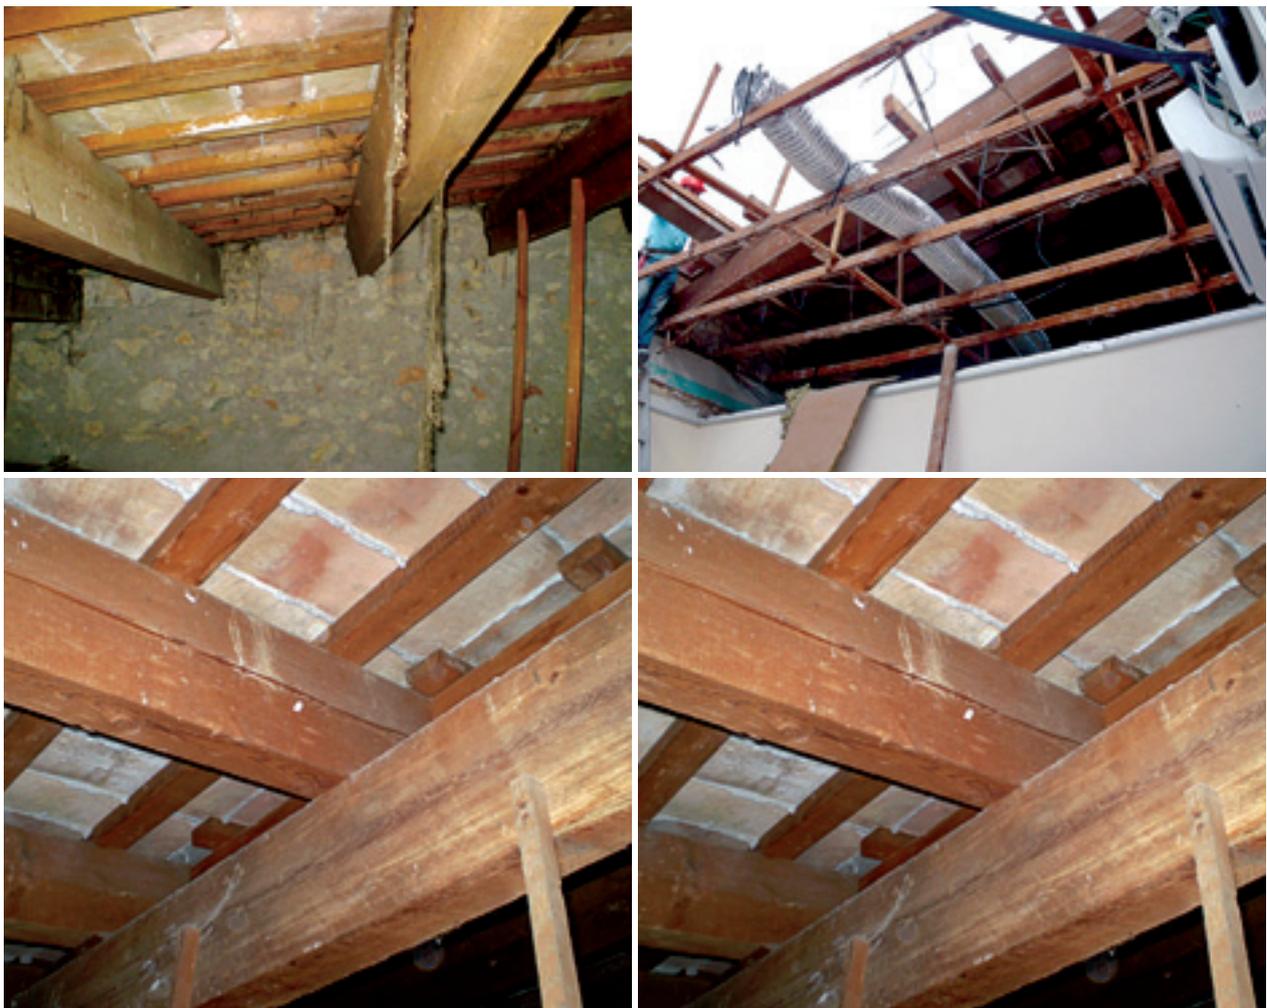
Figura 3. Visión de la cubierta antes del colapso (simétrica en el edificio) y de la zona siniestrada, con la jácena gemela.

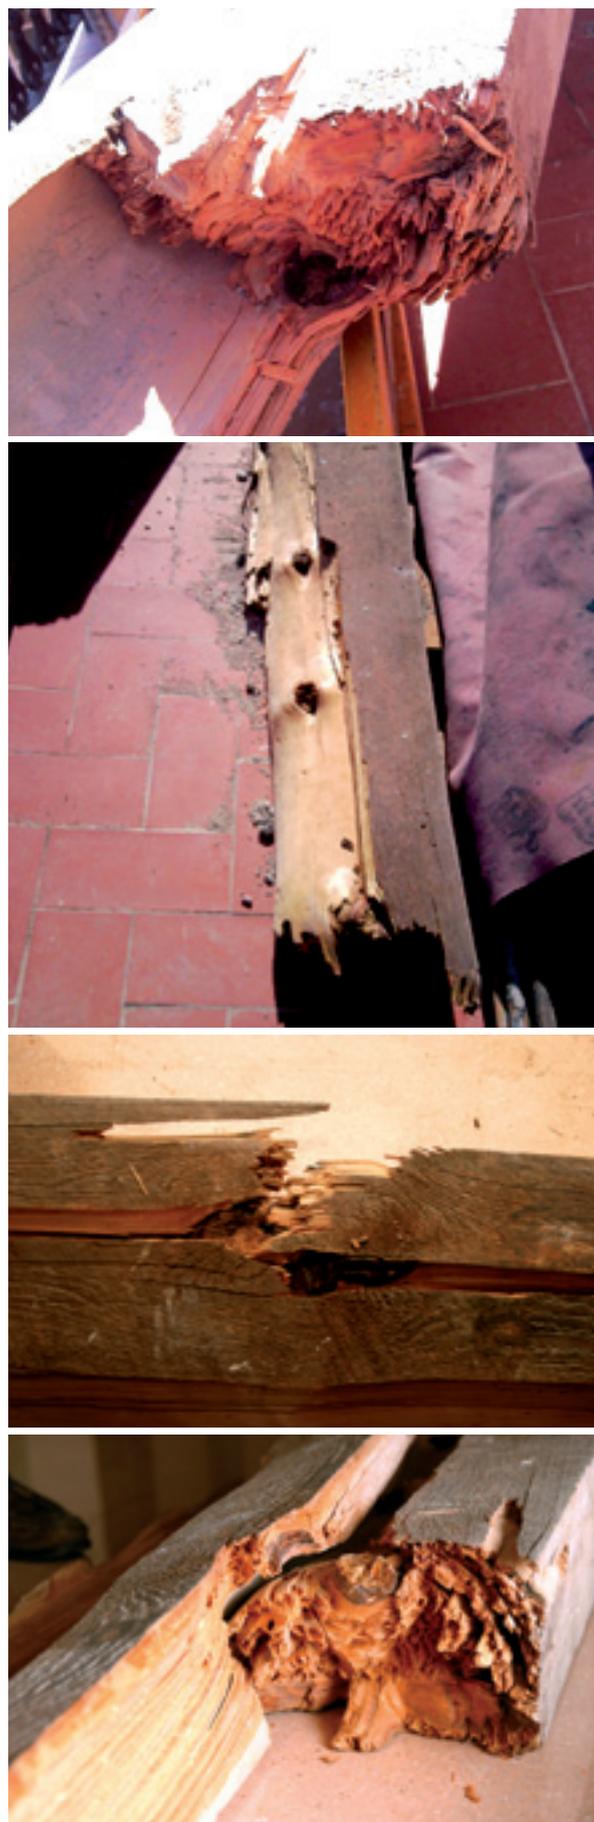
Hubo dos motivos que facilitaron la rotura de la viga: en primer lugar la existencia de una acumulación de nudos no visibles desde el exterior y en segundo lugar la presencia de madera de reacción, en este caso de compresión, que hicieron disminuir su resistencia. Todo parece apuntar a un fenómeno similar a la fatiga del material (rotura en parte superior-compresión) para aproximarnos a las causas.

Figura 4. Aspecto exterior de la jácena rota.

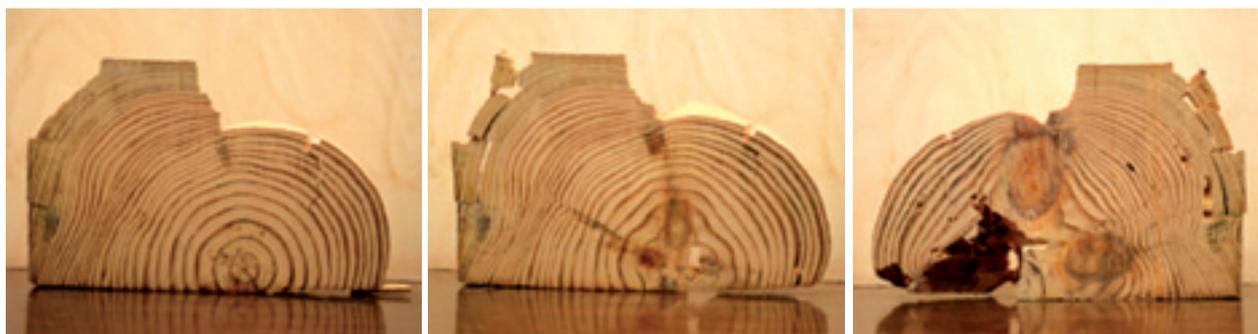
Figura 5. Secciones consecutivas: en la zona anterior a la de la rotura (se puede ver cómo nacen cuatro ramas que al ser cortadas, quedan reducidas a tres nudos). En la tercera imagen se aprecia que un nudo se ha desprendido.

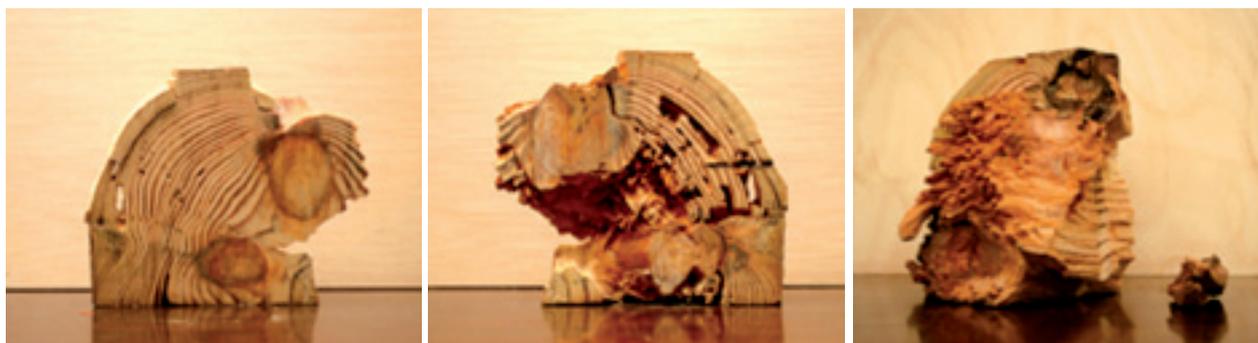
Figura 6. Ambos lados de la rotura por nudos. A la izquierda faltan fibras.

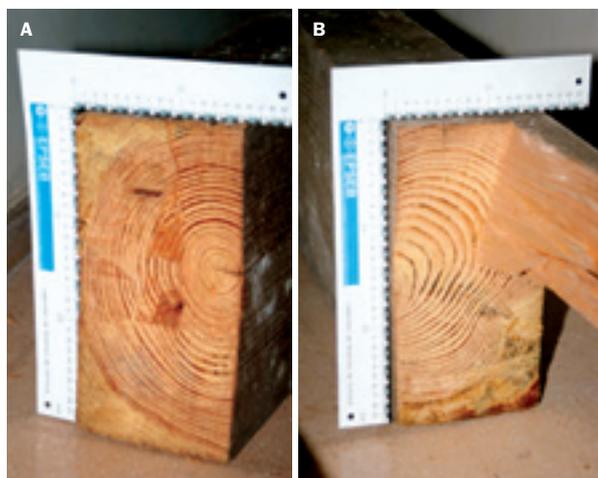
En la figura 7B, se puede observar un corte de la zona 3 del croquis. Puede comprobarse la gran diferencia de grueso dentro de un mismo anillo de creci-

Figura 7. Visualización y medida de los defectos.

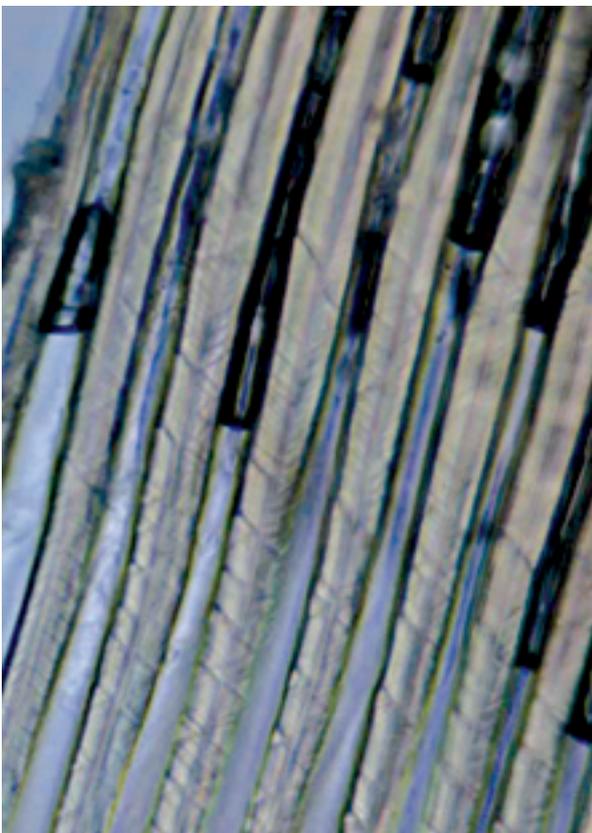
La presencia de este defecto, también ha estado detectado y corroborado en la identificación de la especie de madera que se ha hecho mediante microscopía de lámina fina en direcciones radial, axial y tangencial.

Figura 9. Detalle de traqueidas de madera de compresión, muestran el distintivo patrón espiralado de las paredes.

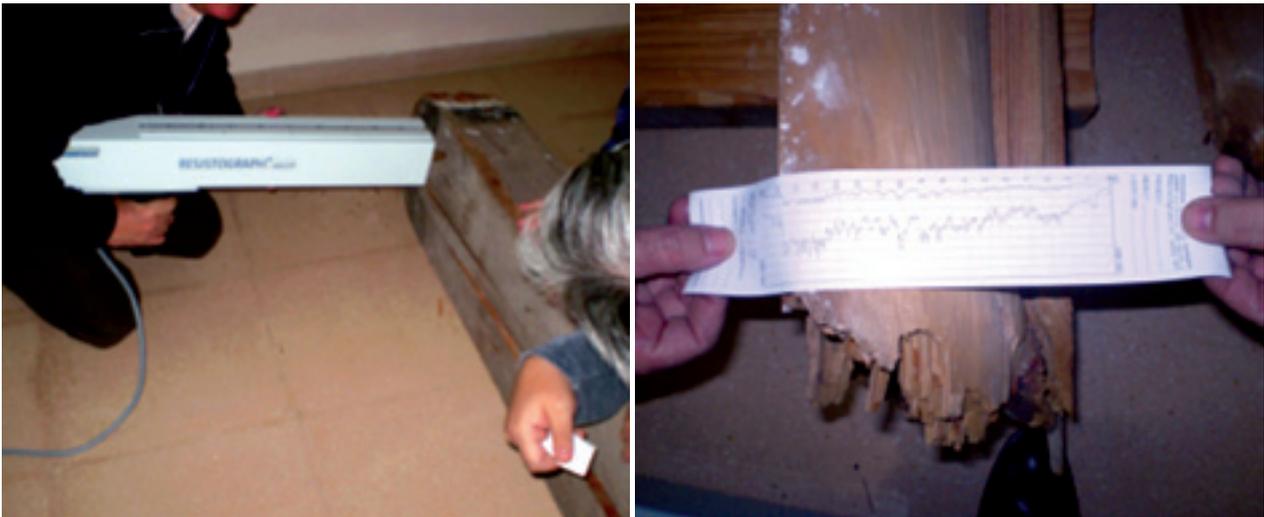
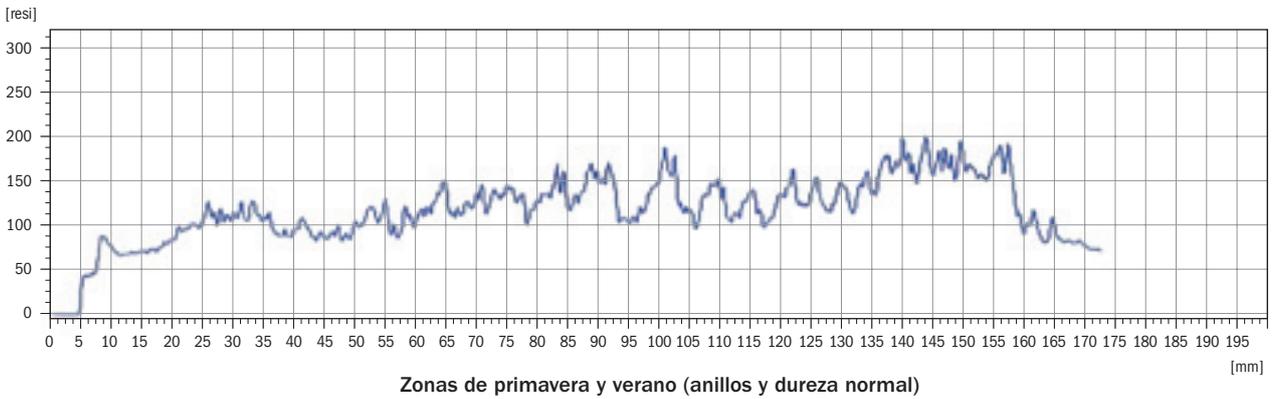
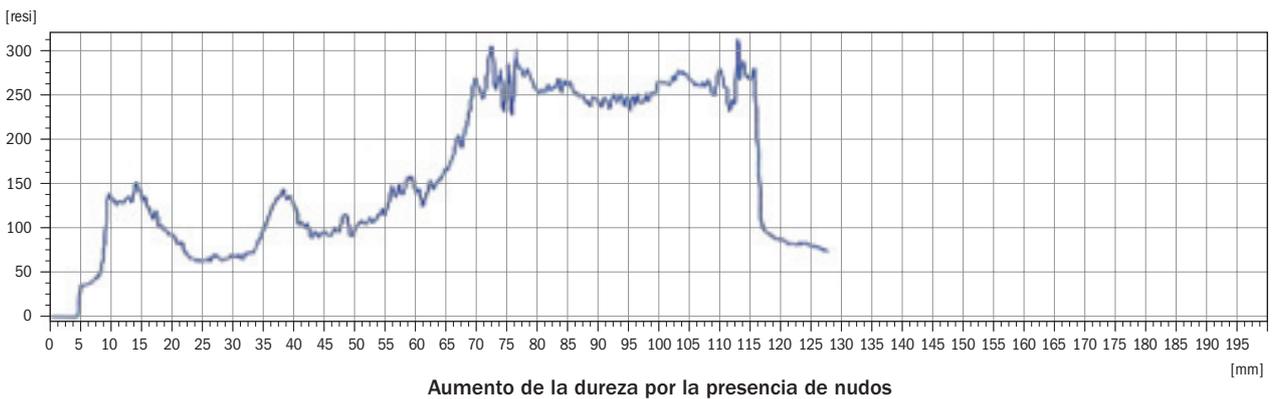
Figura 12. Toma de datos y gráficos del resistógrafo en el punto de rotura.

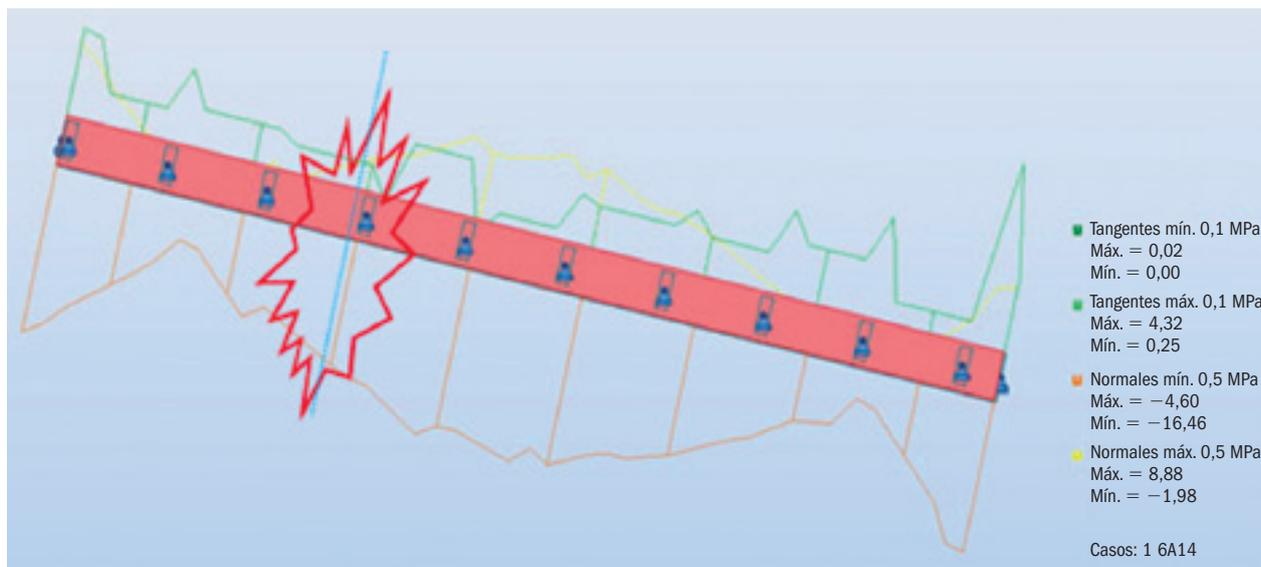
La viga estaba bien dimensionada: los cálculos estructurales del comportamiento de la viga indicaban que las tensiones de la viga eran aceptables. Concretamente, en el punto de rotura de la viga, las tensiones son inferiores a las máximas de la viga, inferiores a su vez a las indicadas en el CTE.

Las tensiones de tracción y compresión a que está sometida la sección indicada serían soportadas por las fibras, si no hubiera defectos o discontinuidades internas (figs. 15 y 16).

Figura 15. Tensiones en la jácena y en la sección transversal del punto de rotura.
