45

Quaderns d'estructures

Desembre 2012

Patología estructural: rotura de una jácena de madera de 100 años por «vicios ocultos» en su interior

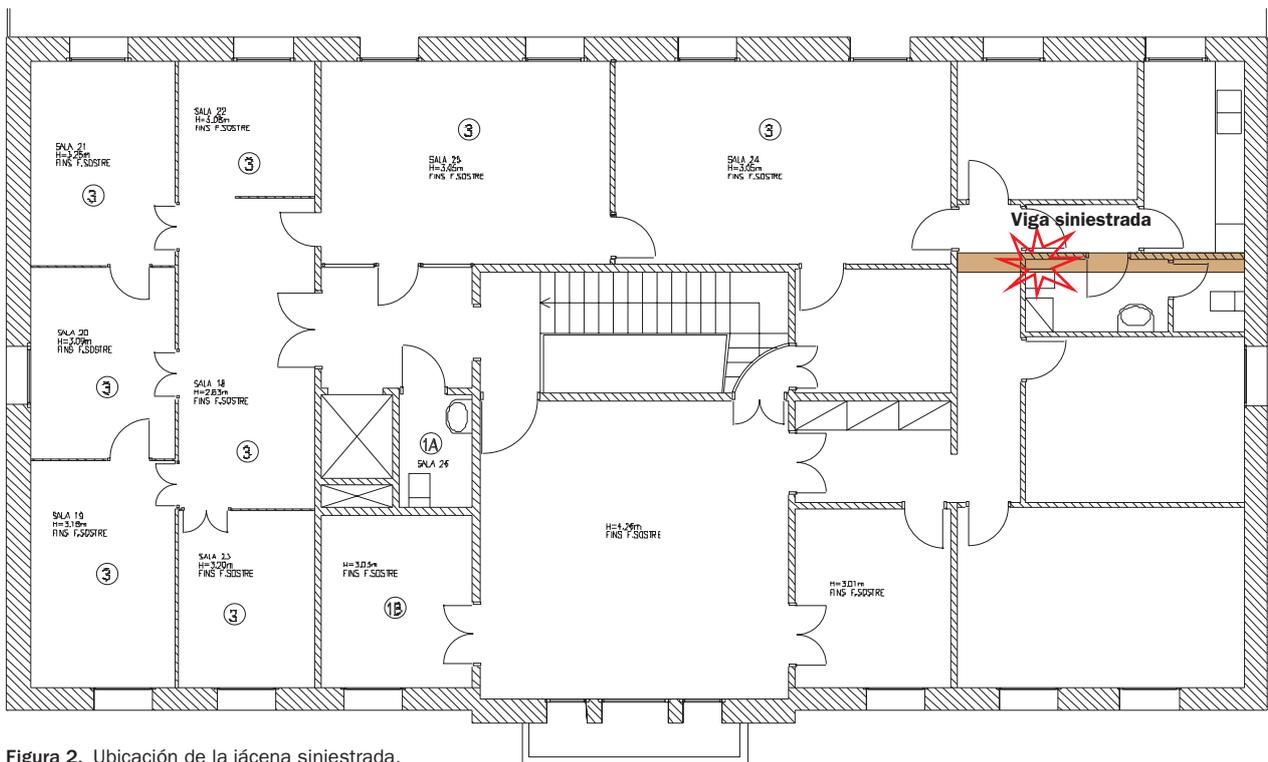
Figura 2. Ubicación de la jácena siniestrada.

La estructura del edificio está formada por paredes de carga de fábrica cerámica y mampostería. Los forjados son diferentes en cada planta; solo describimos la planta cubierta: la cubierta antigua del edificio está formada por jácenas y correas de madera, sobre las que se apoya un tablero cerámico de rasillas y las tejas cerámicas (fig. 2).

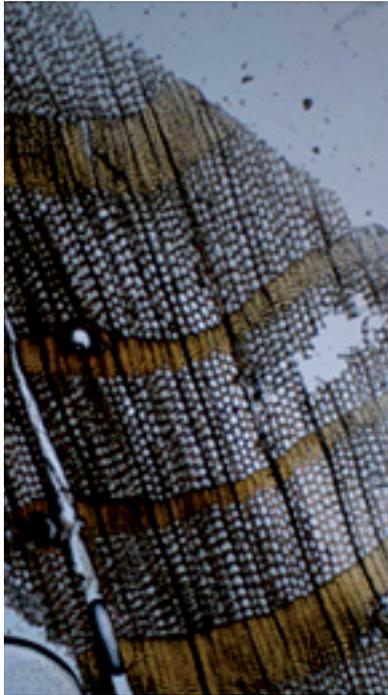
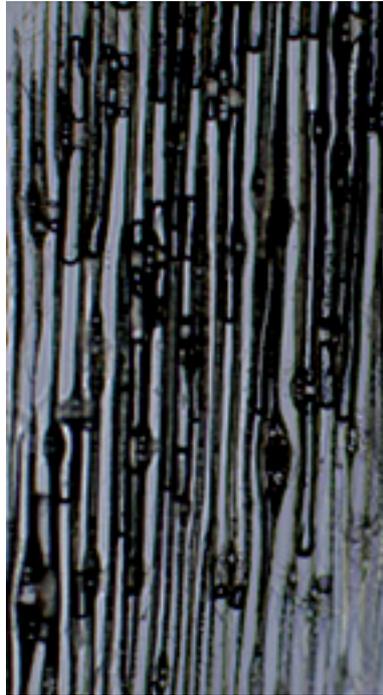
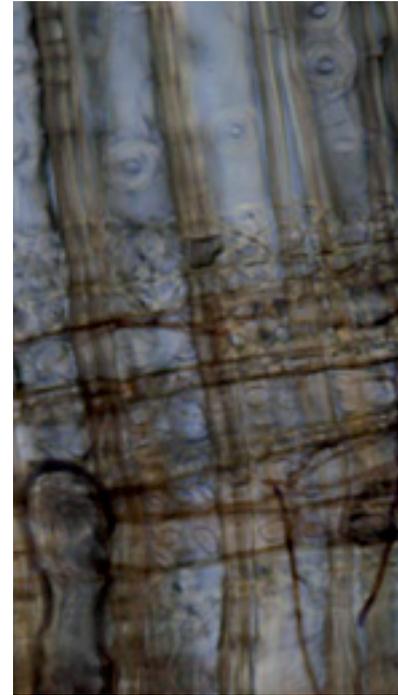
La presencia de este defecto, también ha estado detectado y corroborado en la identificación de la especie de madera que se ha hecho mediante microscopía de lámina fina en direcciones radial, axial y tangencial.

Se realizó una determinación de especie, obteniéndose los resultados que se muestran en la figura 8.

Familia: *Pinaceae* Género: *Pinus tipus taeda-echinata* (pino melis)

Plano transversal: madera homoxyla. Canales resiníferos presentes.

Plano longitudinal tangencial: radios uniseriados, excepto los que contienen los canales resiníferos.

Plano longitudinal radial: detalle campos de cruzamiento.

Figura 8. Imágenes utilizadas para la determinación de especie.

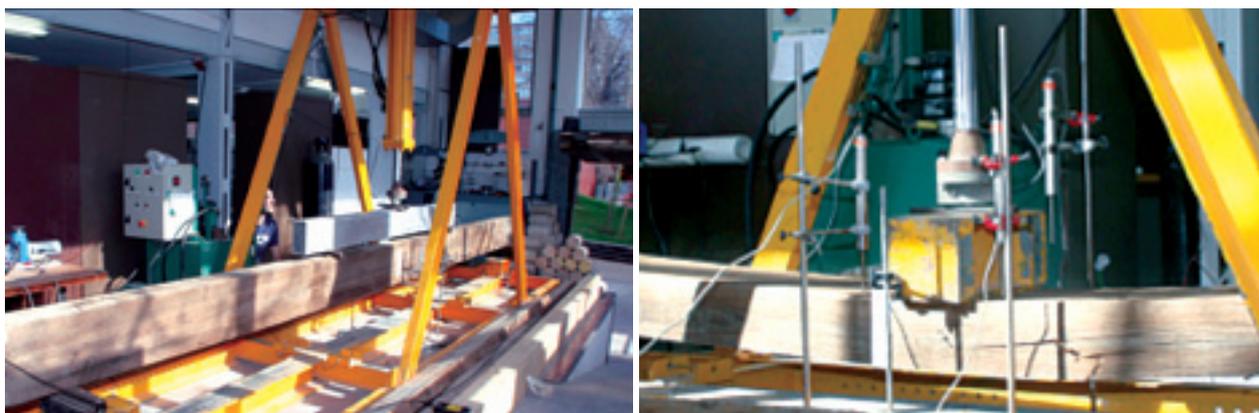
Con el objeto de determinar con mayor exactitud el comportamiento estructural, la resistencia de la jácena siniestrada y la aproximación a la calidad mecánica, se realizó un ensayo de rotura a flexión de la jácena de madera que quedó intacta. El ensayo se llevó a cabo en el laboratorio de materiales de la EPSEB-UPC, y se consiguió la rotura tras tres intentos (figs. 10 y 11).

De los datos obtenidos se interpretaba que la madera correspondería a una conífera C70, no contemplada en el CTE y que se ajustaba a las propiedades de la madera estipulada en el análisis de determinación de especie: se clasificaba la madera como proveniente de *Pino amarillo del sur* (*Pino Melis*), con madera de reacción de compresión, según el libro *La madera y su anatomía*¹.

Figura 10. Detalle del ensayo a rotura de la jácena gemela.

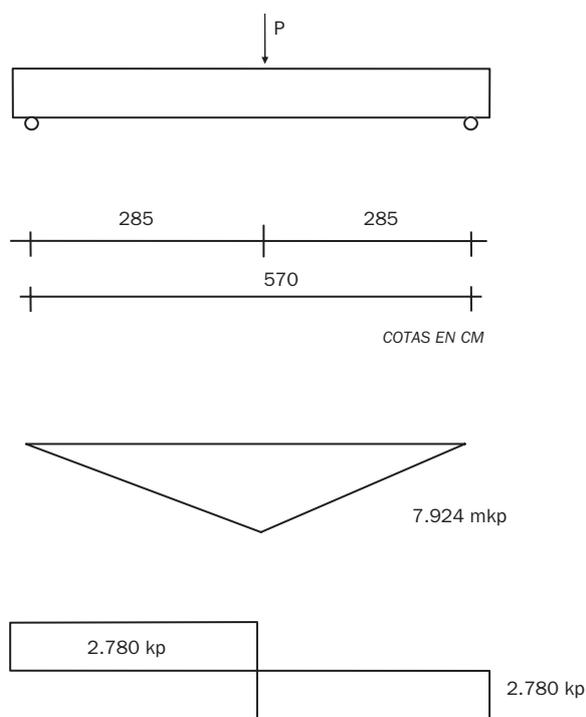
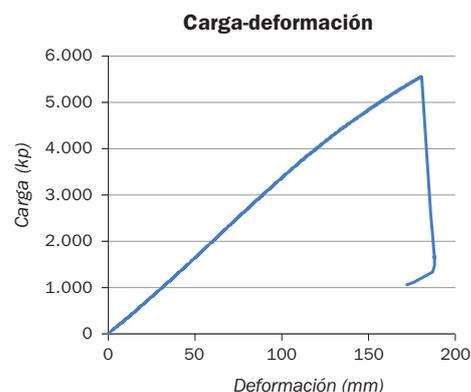
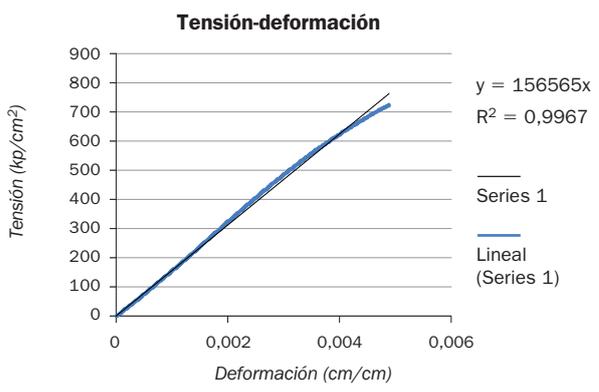
Con estos resultados se tomó la decisión de considerar una madera C40, según la clasificación de madera aserrada del CTE-DB-M. Se compararon los valores que el libro *Especies de madera*² de la editorial AITIM indica para esta madera con los valores indicados en el Código Técnico, para mostrar la

Carga de rotura (P)	5.561 kp
Deformación máxima	180,89 mm
Momento flector de rotura	7.924 m·kp
Cortante de rotura	2.780 kp
Carga máxima en límite de proporcionalidad	4.075 kp

Momento flector por límite de proporcionalidad	5.807 m·kp
Cortante por límite de proporcionalidad	2.037 kp
Deformación en límite de proporcionalidad	122,36 mm
Tensión de rotura	725 kp/cm ²

Figura 11. Resultados del ensayo a rotura. Ensayo de resistencia a flexo-tracción aplicando una carga puntual.

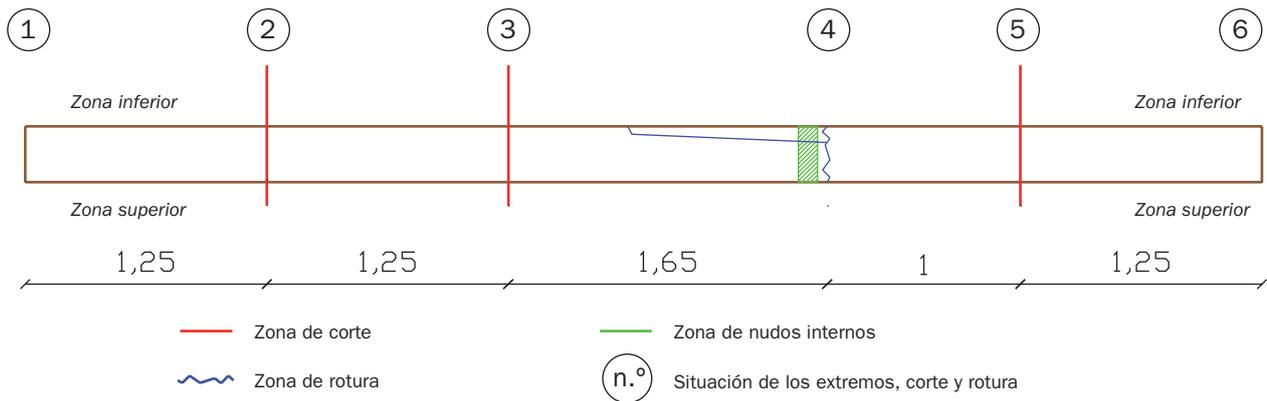
viga), se realizó un cálculo como viga biapoyada, mediante el programa Autodesk Robot Structural Analysis Professional 2011 (figs. 13 y 14).

Figura 13. Esquema de la jácena siniestrada.

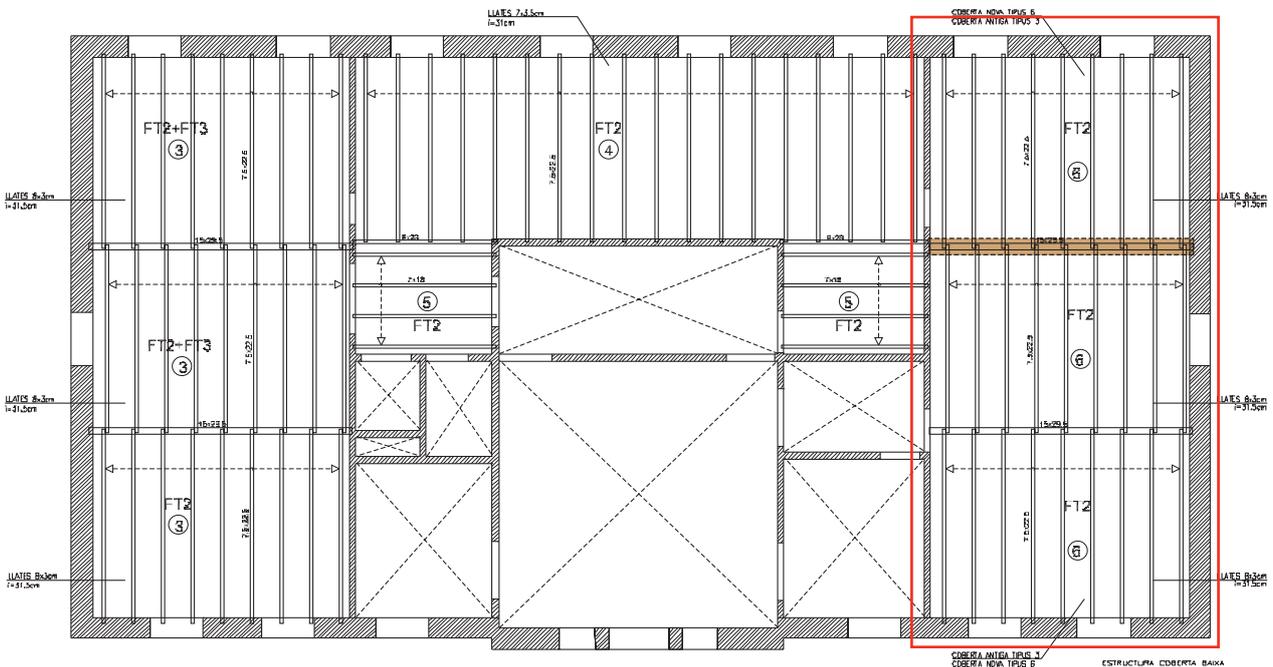
Figura 14. Esquema de la planta cubierta.

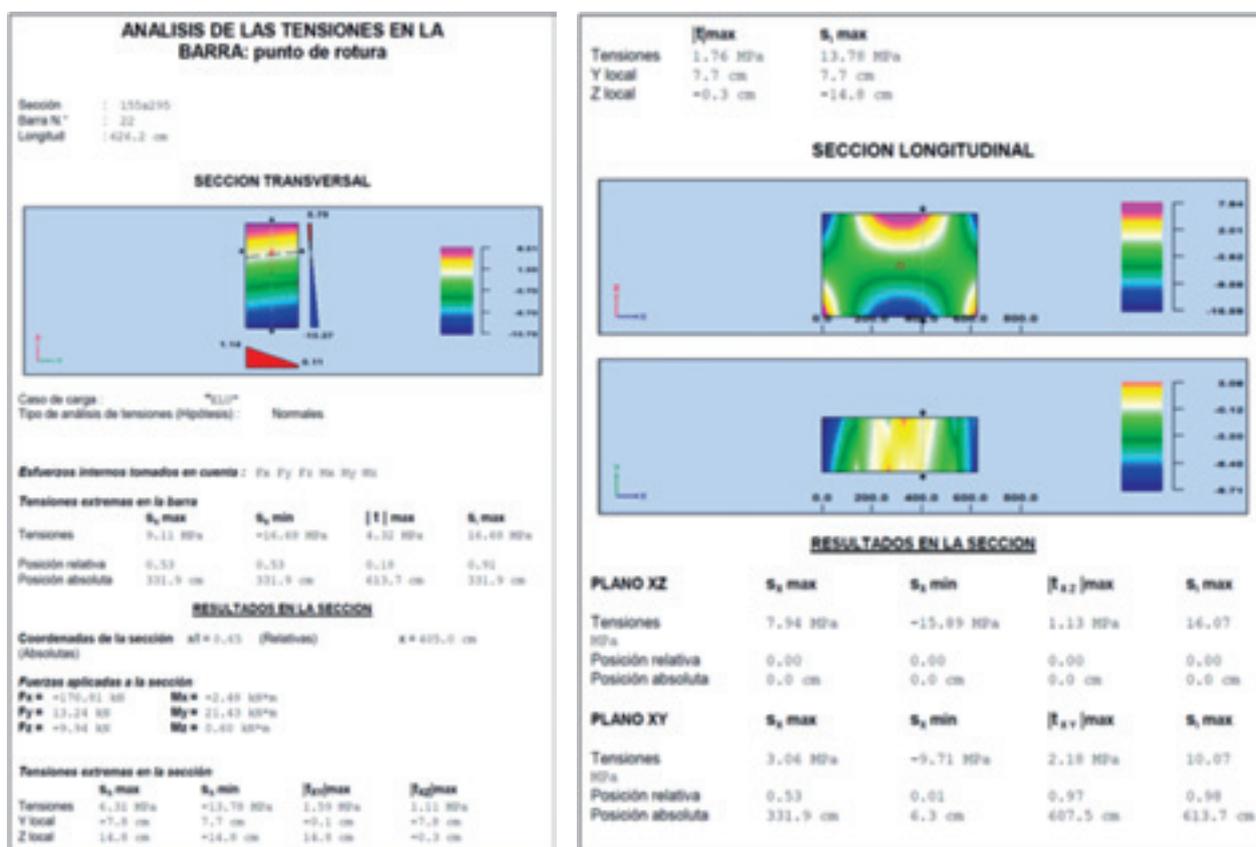
Las tensiones en el punto de rotura son inferiores al punto central o máximo.

Las tensiones de tracción y compresión a que está sometida la sección indicada serían soportadas por las fibras, si no hubiera defectos o discontinuidades internas (figs. 15 y 16).

Figura 16. Resultados de cálculo obtenidos del software Robot.

- c) La viga estaba bien dimensionada: con los cálculos estructurales del comportamiento de la viga se puede garantizar que las tensiones de la viga son aceptables. Concretamente, en el punto de rotura de la viga, las tensiones son inferiores a las máximas de la viga, que son inferiores a su vez a las indicadas en el CTE. Así pues, se puede asegurar que la rotura de la viga no ha sido una falta de sección estructural.
